**Паспорт доступности
объекта социальной инфраструктуры (ОСИ)
№ 4**

- 1.1. Наименование (вид) объекта: Дворец спорта «Югра»;
1.2. Адрес объекта: 628634, Российская Федерация, Тюменская область, ХМАО-Югра, Нижневартовский район, п. Излучинск, пер. Молодежный, 3;
1.3. Сведения о размещении объекта:
- отдельно стоящее здание: образовательная деятельность осуществляется на 3 этажах, общая площадь 5581,5 кв.м;
- наличие прилегающего земельного участка: Нет данных;
1.4. Год постройки здания 2006, последнего капитального ремонта: 2015;
1.5. Дата предстоящих плановых ремонтных работ:
Текущего: Нет данных,
Капитального: Нет данных;

Акт обследования

объекта социальной инфраструктуры к паспорту доступности ОСИ

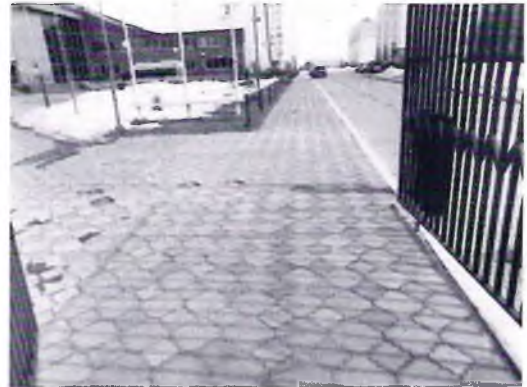
Фото 4

1.1	Вход (входы) на территорию	Есть	---	1,2,3,4,5,6,7,8,9,10,11	-Отсутствует контрастная маркировка входной калитки; На входах отсутствуют доступные, элементы информации об объекте для инвалидов и МГН, что не соответствует п. 5.1.1 СП 59.13330.2020; - Размещенная информация не обеспечивает возможность тактильного восприятия, так как отсутствует дублирование информации	С	- Контрастная маркировка входной калитки (яркая, контрастная покраска опорных столбов калитки и нанесение контрастной, поперечной полосы на полотне самой калитке, на высоте не ниже 1,2 м., не выше 1,5 м.); - Обеспечить доступные, элементы информации об объекте для инвалидов и МГН, в соответствии п. 5.1.1 СП 59.13330.2020; Дополнительно: Обустроить перед входом (выходом) тактильно-контрастные указатели, выполненные из твердых материалов, не создающим вибрацию при движении по нему, их поверхность должна обеспечивать продольный коэффициент сцепления 0,6 -	ТР

В конструкциях входных калиток обеспечить наличие безпорогового входа на территорию объекта.
